Inspección de botaderos

Fecha 23/04/2022

Nombre del Botadero Botija South Dump

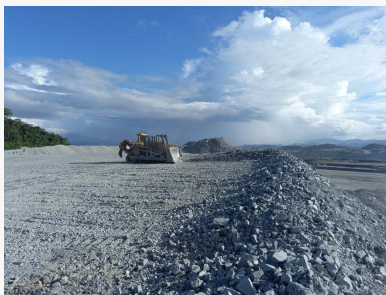
Bermas de seguridad No cumple el estándar

Longitud de las grietas(m)		Tipo de material más abundante	Roca
Inclinación en la plataforma	Leve		
Pata corrida	No	Porcentaje de roca (%)	80
Empanzamiento	Leve	Mezcla de los materiales	Poca mezcla
Ángulo de la cresta (º) - Medida 1			
Ángulo de la cresta (º) - Medida 2			
Ángulo de la cresta (º) - Medida 3

un tractor empujando el material acopiado las DTU descargando material en la plataforma roca
